# Grafička dokumentacija

**Supplement / Prilog**

kuća Moise, Cres  
 fragment zidnog oslika vijenca  
**osnovni crtež**

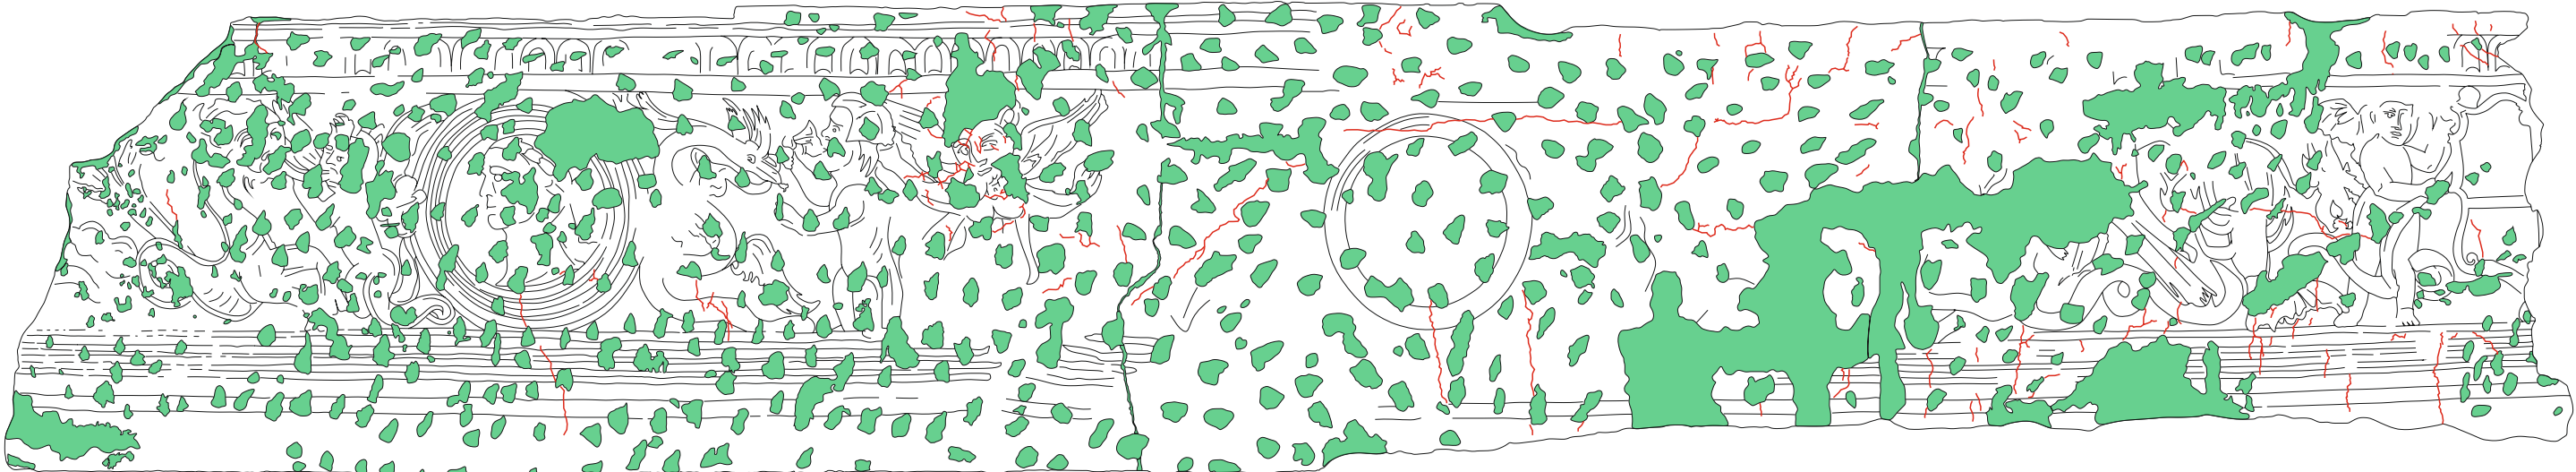
2.

kuća Moise, Cres  
 fragment zidnog oslika vijenca  
 dokumentacija stanja očuvanosti -  
 oštećenja *intonaca*

| Legenda | | Tlocrt prvog kata | lokalitet | Cres |
|---|---|---|---|---|
| | pukotina u sloju <i>intonaca</i> | | smještaj u objektu | prvi kat, središnji salon, južni dio zapadnog zida |
| | nedostatak <i>intonaca</i> - lakuna | | naziv slike | fragment oslika vijenca |

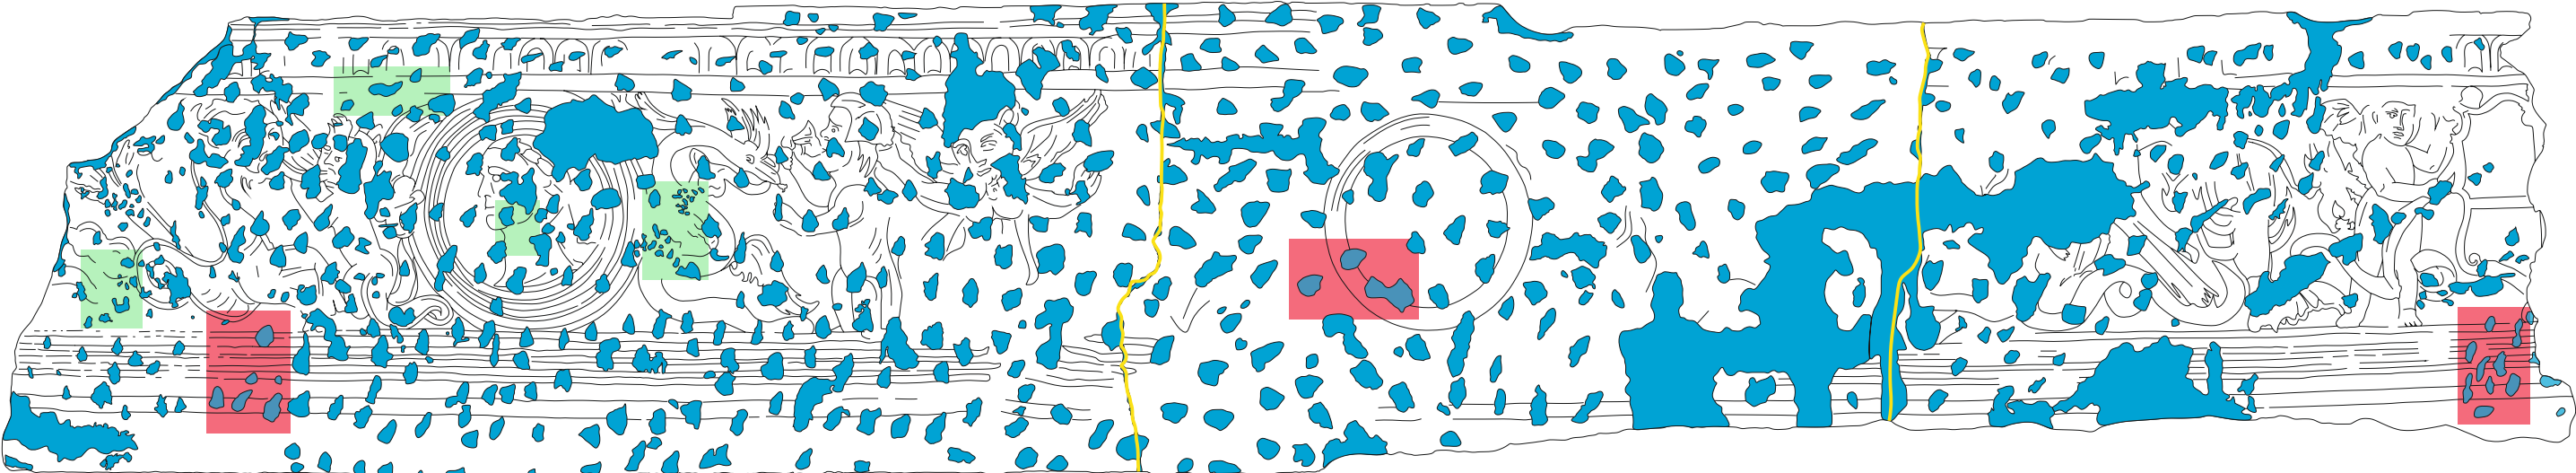
4.

kuća Moise, Cres  
 fragment zidnog oslika vijenca  
 dokumentacija radova

| Legenda | | Tlocrt prvog kata | lokalitet | Cres |
|---|---|---|---|---|
| | žbukana nadoknada u sloju <i>intonaca</i> | | smještaj u objektu | prvi kat, središnji salon, južni dio zapadnog zida |
| | konsolidacija odvojenog slikanog sloja materijalom <i>PLM-AL</i> | | naziv slike | fragment oslika vijenca |
| | proba nadoknada u slikanom sloju | | tehnika izvedbe | zidna slika |
| | spoj dijelova fragmenta | | autor | nepoznat |
